# Enrochement désuet

Projet Restauration d'une rive constituée d'un enrochement altéré

No du projet 2021-03-08B

Plan d'eau Fleuve St-Laurent

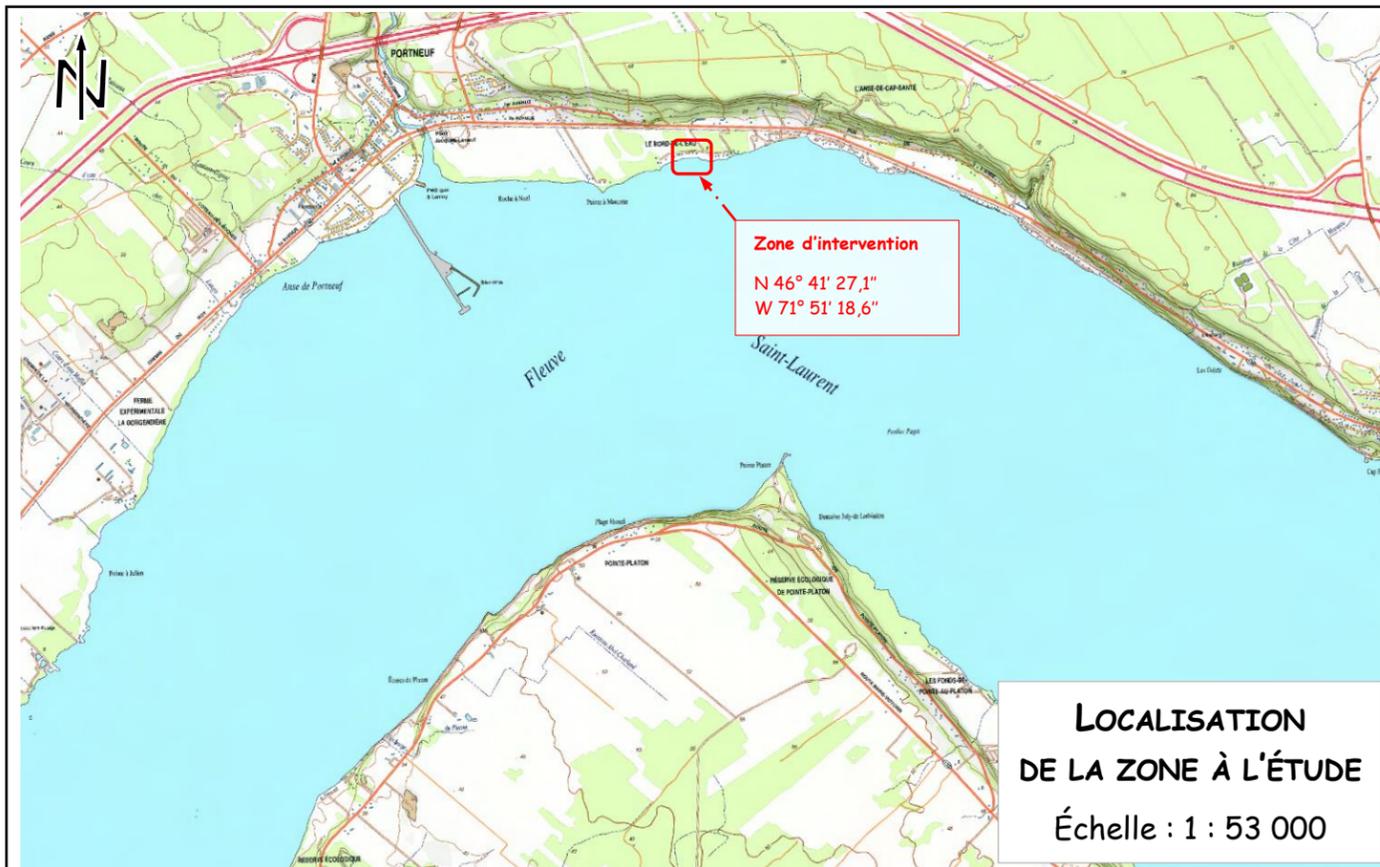
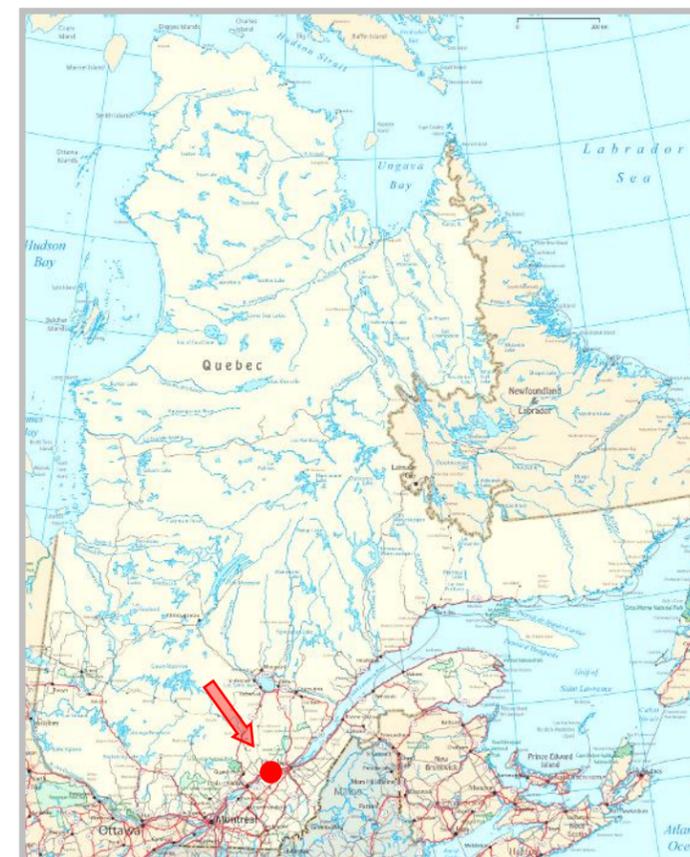
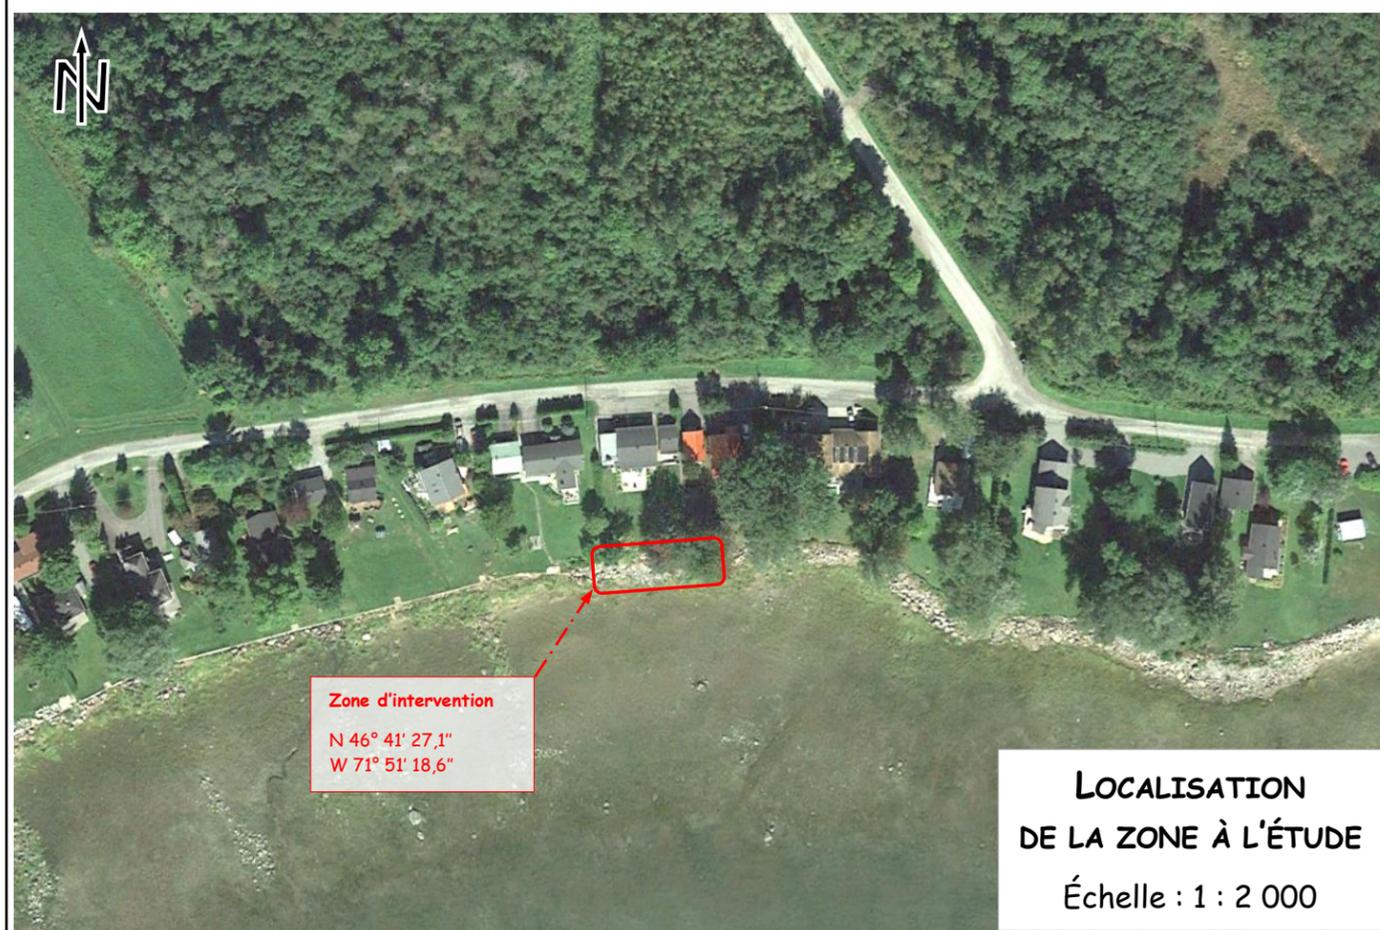
**Plan 1**

**ÉLÉVATIONS**  
Station de Portneuf - 03300, Localisée à 2 km en amont de la zone d'intervention.

Plus haut niveau d'eau enregistré	6.50	2020-04-08
Pleine mer supérieure, grande marée	5.40	N/A
Niveau moyen de l'eau	2.90	N/A
Plus bas niveau d'eau enregistré	-0.56	1998-04-24
Système de référence verticale	CGVD2013	- 1,42 m

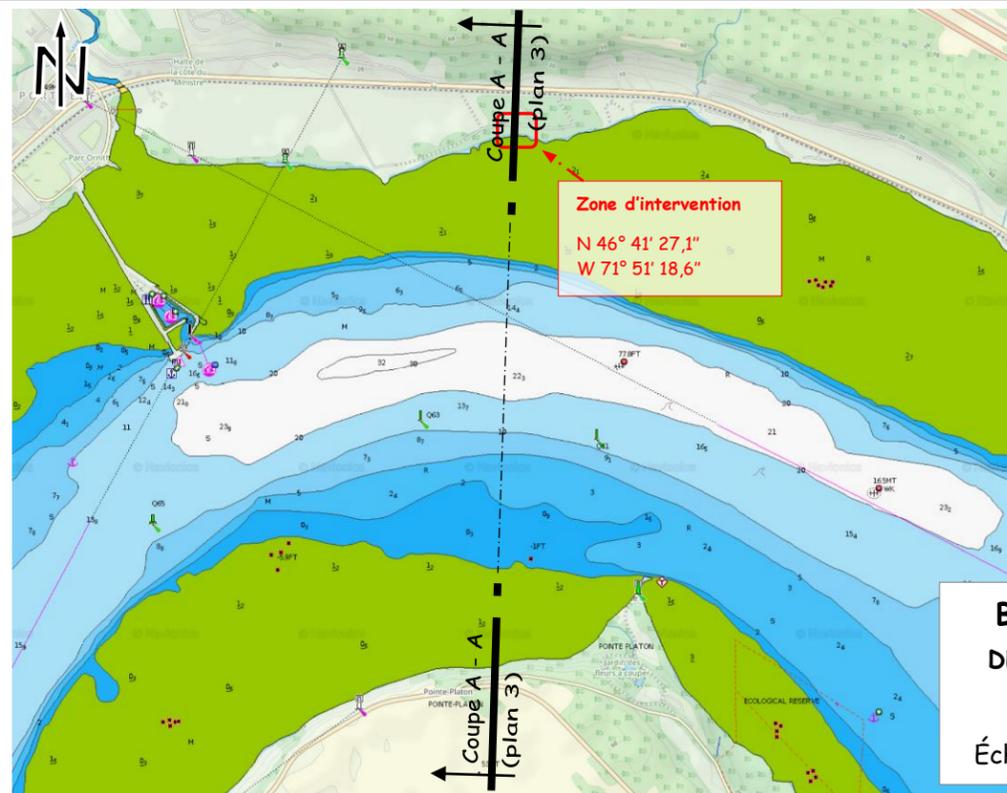
**Zone d'intervention**  
 N 46° 41' 27,1"  
 W 71° 51' 18,6"

**BATHYMÉTRIE  
 DE LA SECTION  
 À L'ÉTUDE**  
 Échelle : 1 : 50 000

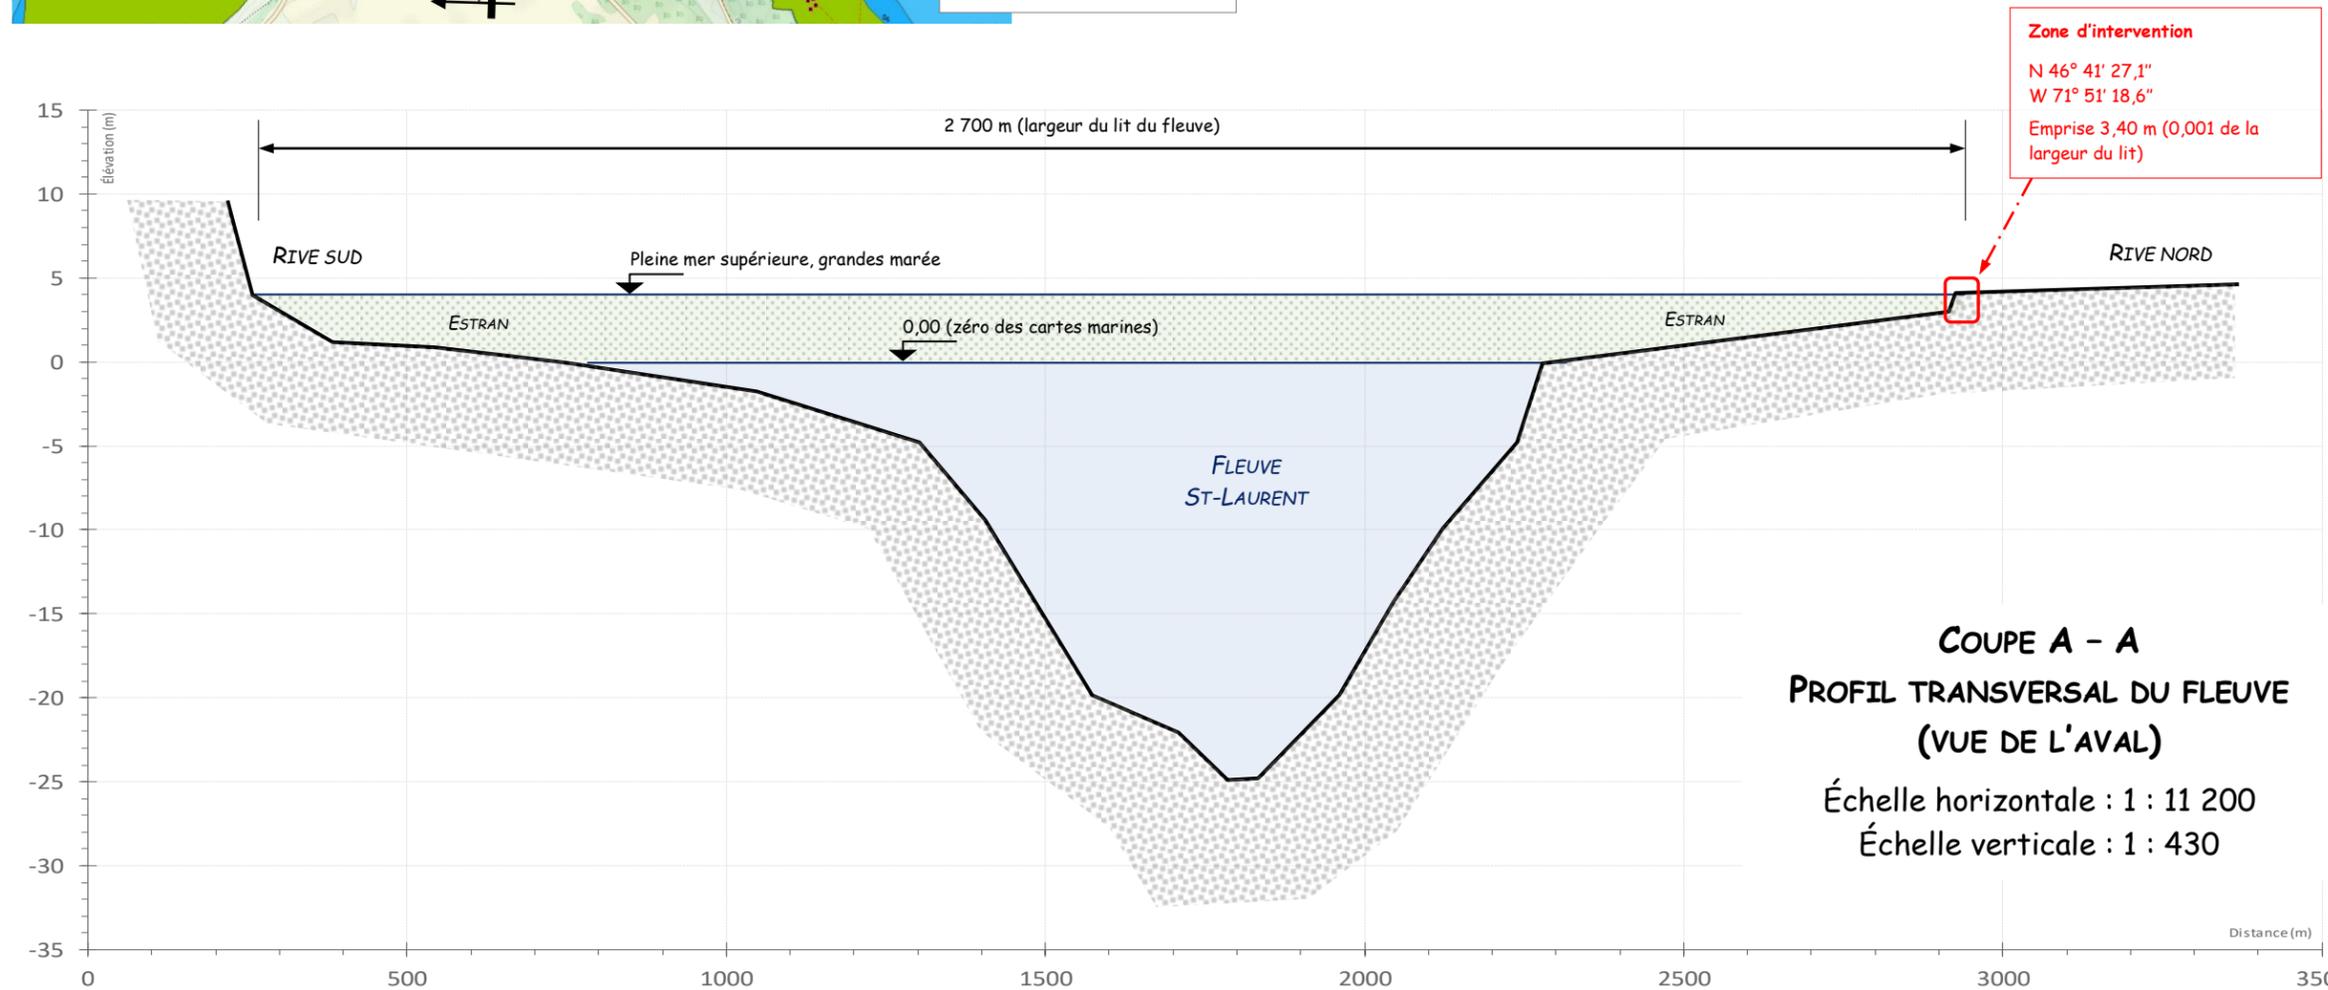
**Zone d'intervention**  
 N 46° 41' 27,1"  
 W 71° 51' 18,6"  
 Emprise 3,40 m (0,001 de la  
 largeur du lit)

**COUPE A - A  
 PROFIL TRANSVERSAL DU FLEUVE  
 (VUE DE L'AVAL)**  
 Échelle horizontale : 1 : 11 200  
 Échelle verticale : 1 : 430

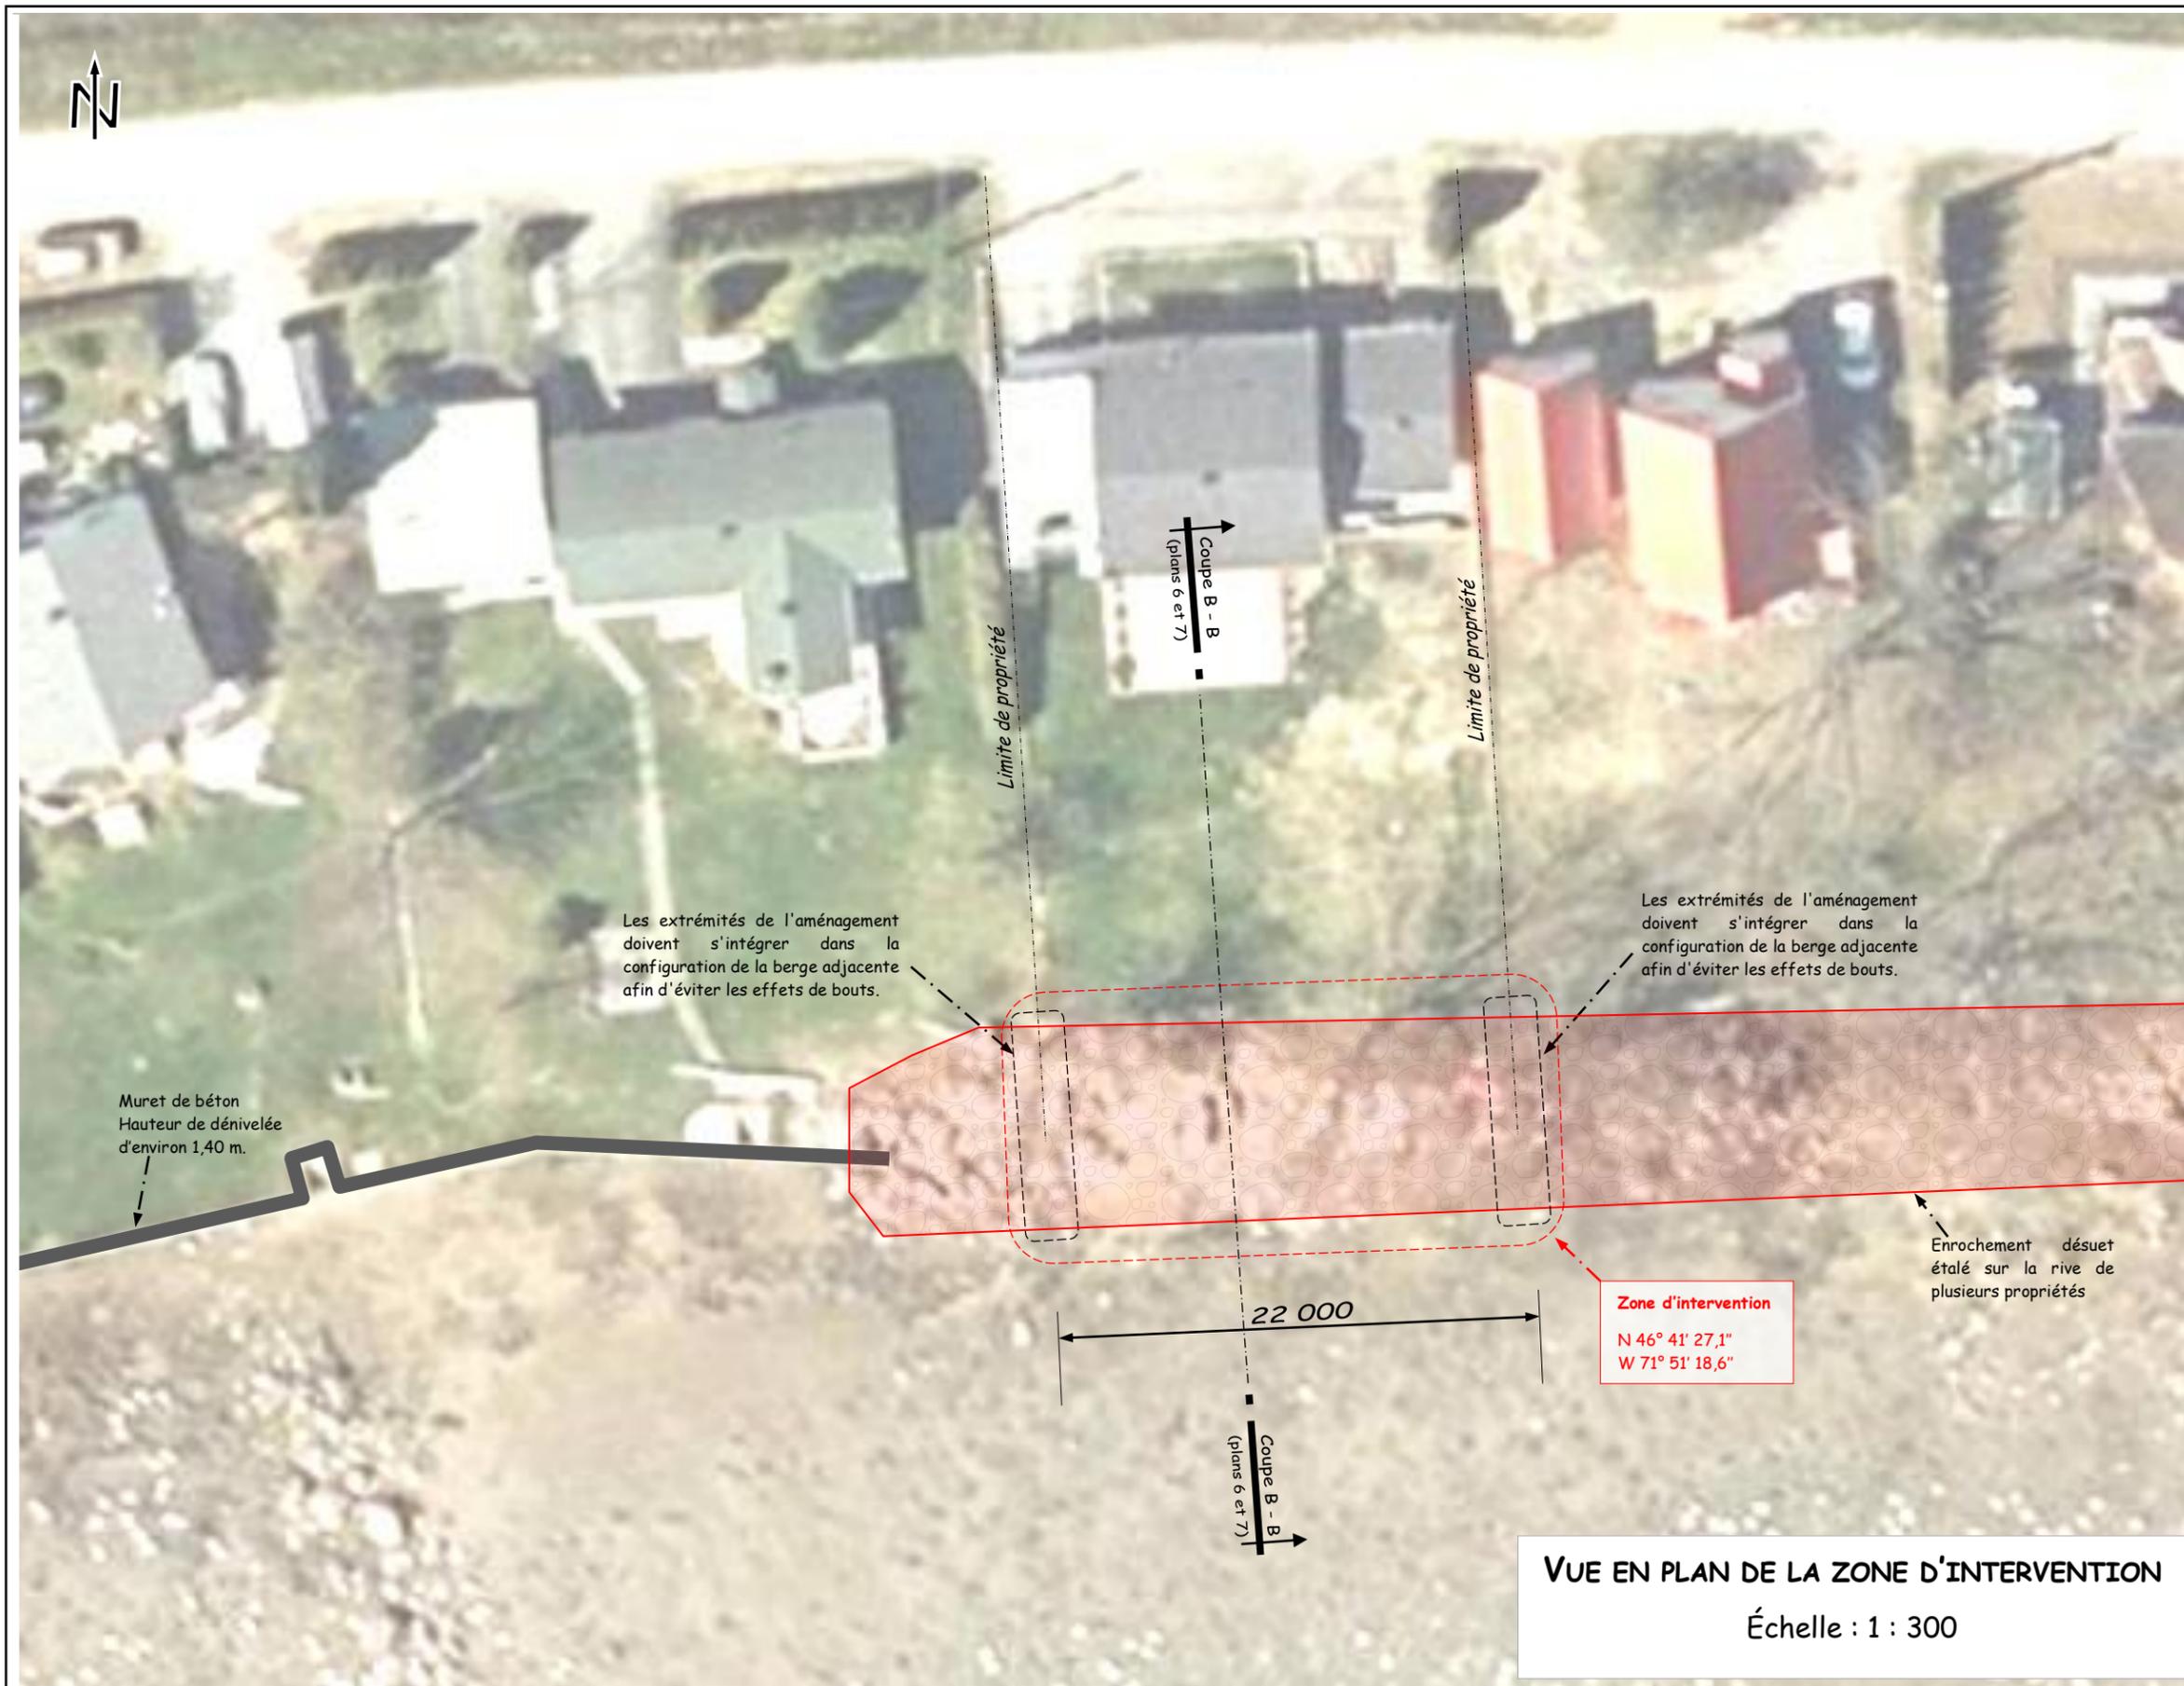
**Plan 5**

**Plan** Vue en plan de la zone d'intervention

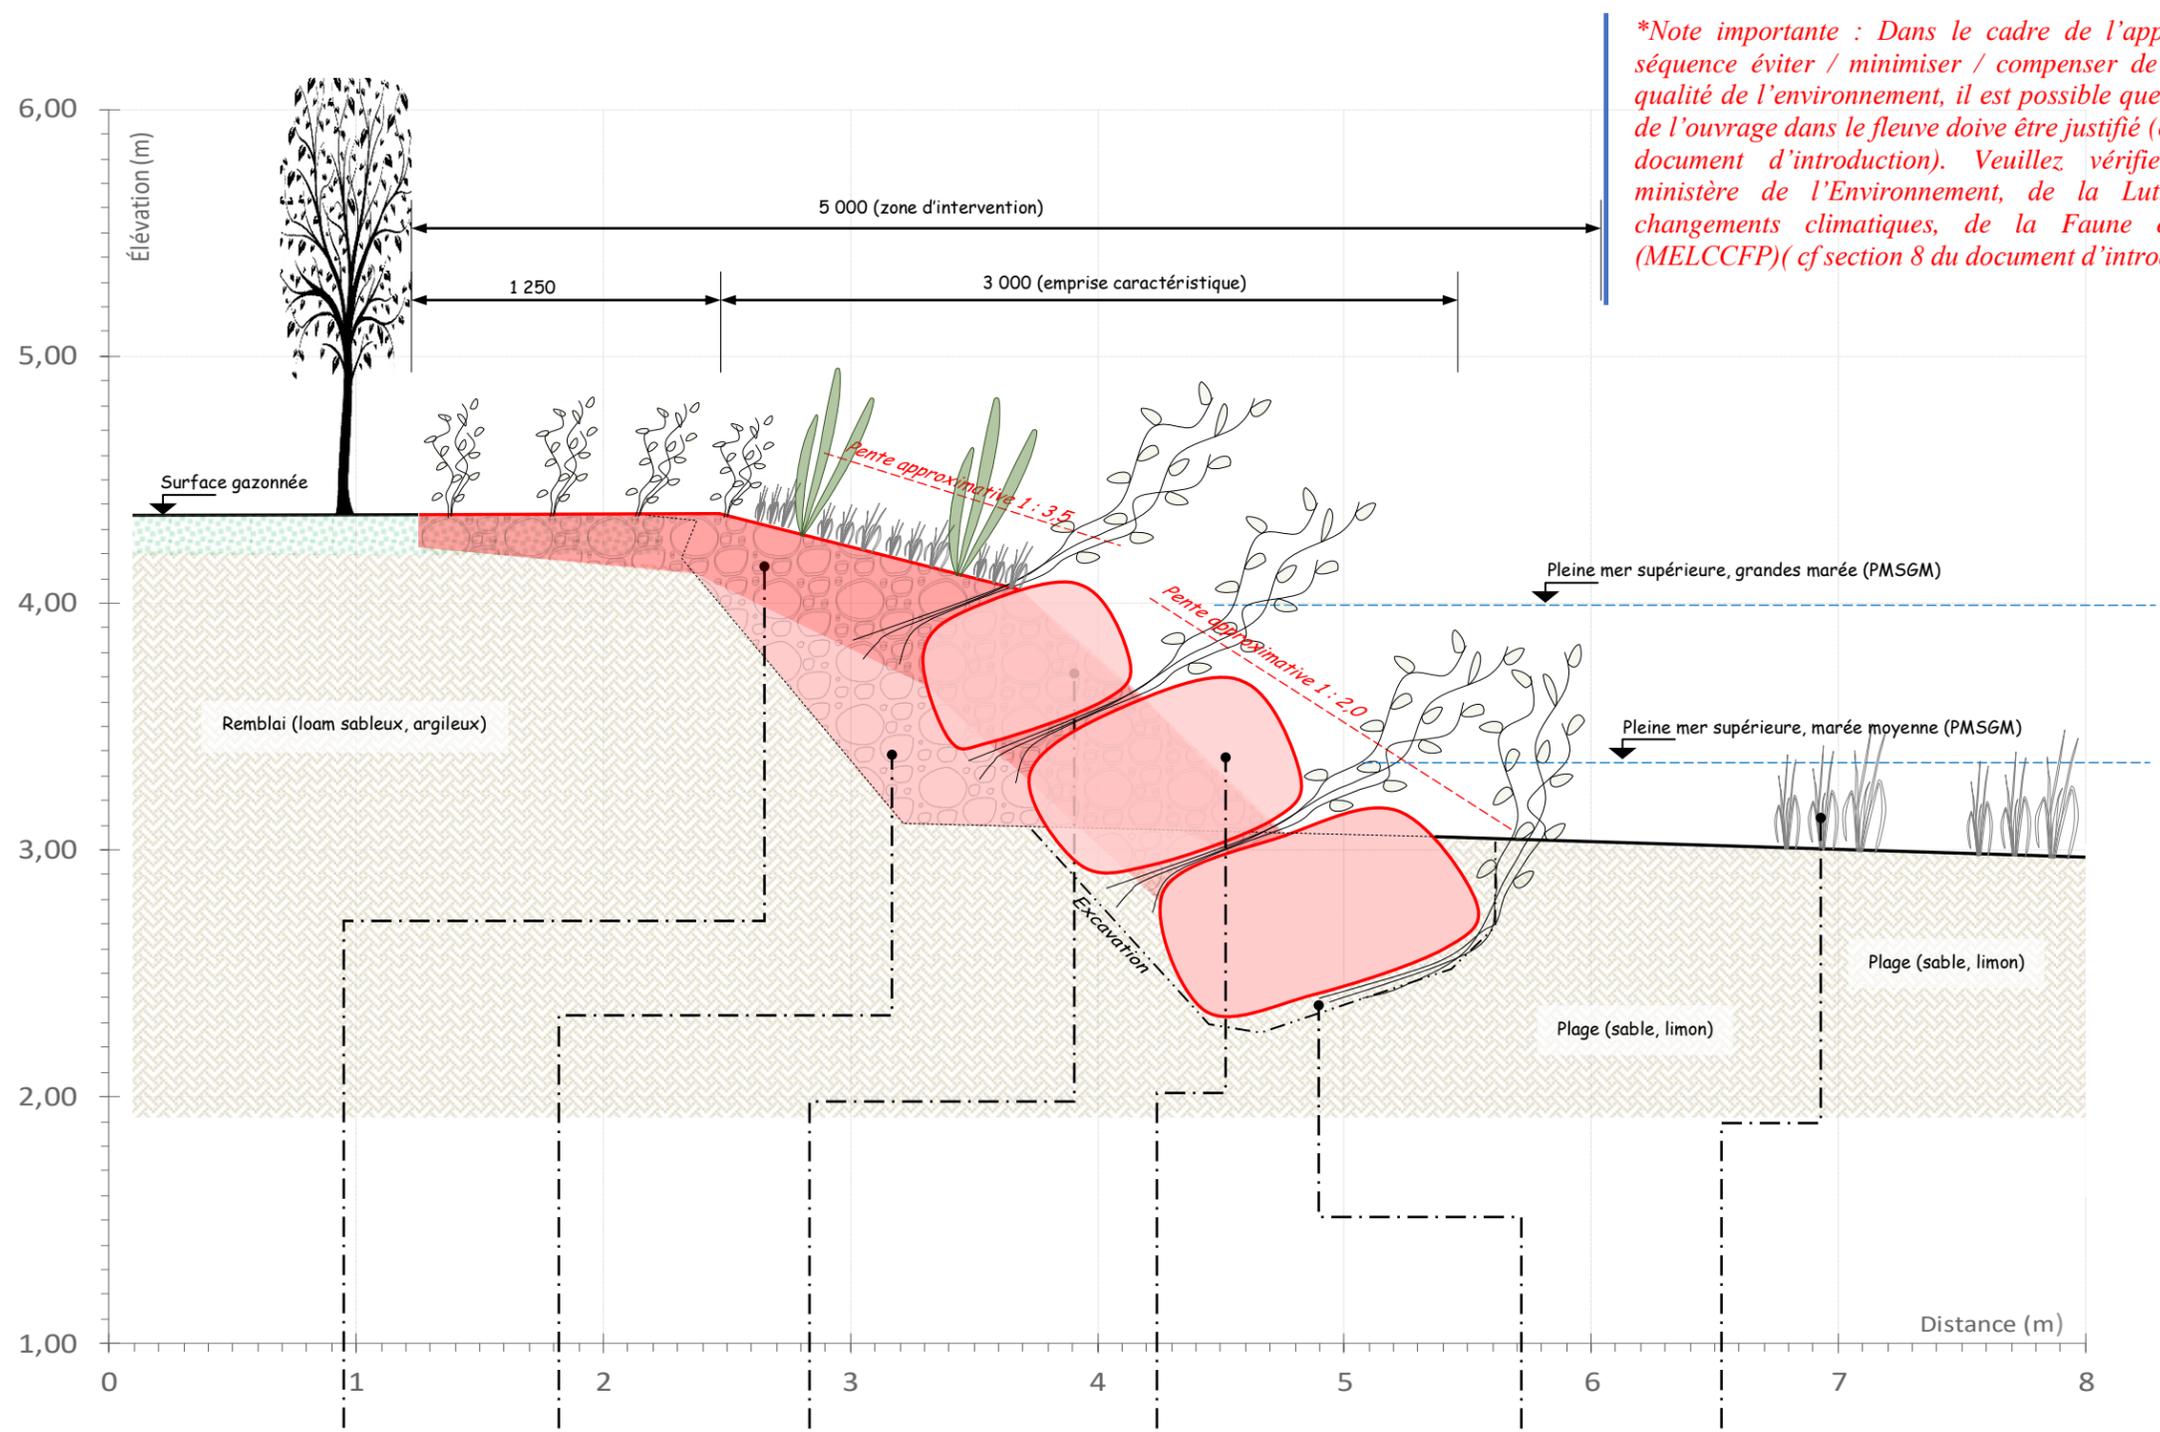
**COUPE B - B**  
**PROFIL TRANSVERSAL DE LA RIVE**  
**SITUATION PROJETÉE**  
Échelle horizontale : 1 : 30  
Échelle verticale : 1 : 30

**Enrochement de la rive, carapace**  
Partie supérieure du talus  
Empierrement Ø 150 - 600 mm  
Épaisseur 750 mm  
Inséré dans le filtre granulaire  
Tous les interstices entre les pierres doivent être remplis avec le matériel approprié pour former une masse compacte.

**Filtre granulaire**  
Granulométrie Ø 10 - 150 mm  
Mélangé avec la terre argileuse lourde

**Végétation**  
Les tiges sont insérées progressivement pendant la construction. Les tiges de saules (*Salix interior*) en dormance ou enracinées sont insérées progressivement pendant la construction. Elles doivent être enterrées dans le filtre granulaire ou dans le sol d'origine sur les 3/4 de la longueur de la tige.

**Enrochement de la rive, carapace**  
Empierrement Ø 800 - 1 200 mm  
Tous les interstices entre les pierres doivent être remplis avec le matériel approprié pour former une masse compacte. La granulométrie du matériel de remplissage est choisie en fonction de la taille des interstices réels entre les roches formant la carapace de la structure.

**Clé d'ancrage**  
Entièrement recouverte par le matériel naturel.

**Végétation actuelle**  
La végétation actuellement en place sera préservée.

Les pierres seront placées selon la disposition indiquée sur les plans. Les pierres déposées directement sur le terrain naturel doivent être enfoncées à l'aide du godet de la pelle mécanique afin d'assurer la stabilité maximale des

différents éléments. L'entrepreneur doit placer les différents éléments de façon à obtenir une surface bien protégée, d'une masse stable, tout en minimisant le volume des vides et des interstices entre les différents éléments de la structure. Les plus grosses pierres seront placées au pied du talus. Afin d'assurer la stabilité et l'étanchéité des structures, un matériel de calibre intermédiaire doit être placé dans les interstices entre les grosses pierres.

Dans la partie supérieure de l'enrochement (élévation supérieure à la ligne des hautes eaux naturelles), les interstices entre les pierres seront partiellement remplis de terre végétale afin de faciliter la reprise de la végétation. La partie supérieure du talus sera revégétalisée par la plantation d'arbustes indigènes.

La granulométrie du matériel est indiquée sur les plans. Au moins 85 % du volume total doit être composé de pierres dont le diamètre est indiqué sur les plans. La densité de la pierre doit être supérieure à 2,6 g/cm<sup>3</sup>. Le choix des matériaux doit être préalablement approuvé par le chargé de projet. Les roches angulaires sont privilégiées aux pierres rondes. Notamment, les roches angulaires permettent de minimiser le volume des interstices et un éventuel lessivage des particules fines du filtre localisé derrière la carapace. De plus, les roches angulaires assurent une meilleure stabilité des éléments, les rendant moins vulnérables au renversement.

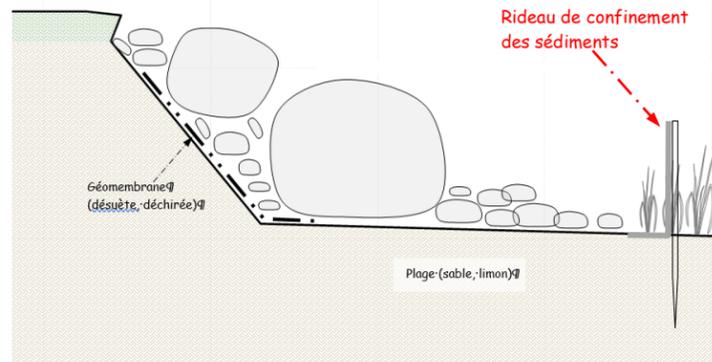
### Étape 1

- Le rideau de confinement des sédiments est mis en place.

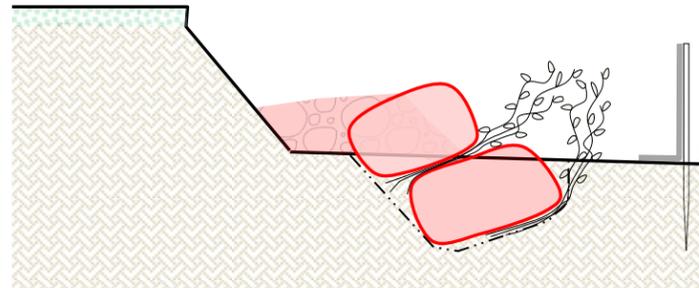
### Étape 2

- Les rideaux de confinement des sédiments restent en place.
- Les travaux sont réalisés dans des conditions sèches (en absence de la marée).
- La zone est dégagée de l'enrochement actuellement présent.
- Les résidus de la géomembrane sont retirés du site.

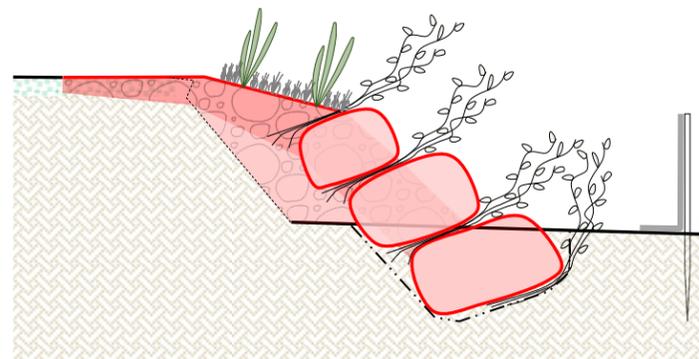
### Étape 3

- Les rideaux de confinement des sédiments restent en place.
- La clé d'ancrage est excavée dans le substrat naturel.
- Les longues tiges de végétaux sont progressivement insérées dans les interstices.

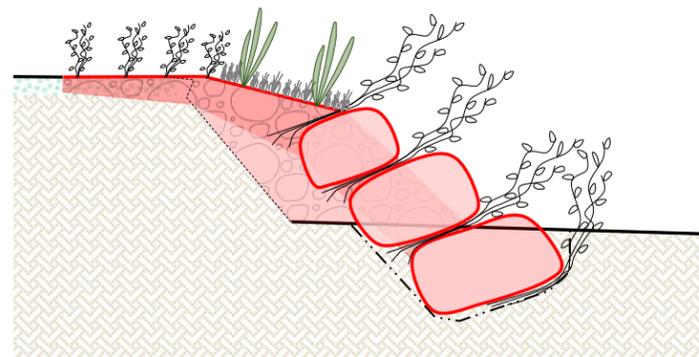
### Étape 4

- Les rideaux de confinement des sédiments restent en place.
- Les longues tiges de végétaux sont progressivement insérées dans les interstices.
- La structure composée de roches et végétaux est érigée progressivement.
- Les interstices entre les roches de la carapace sont soigneusement remplis par le matériel approprié. La granulométrie du matériel de remplissage est choisie en fonction de la taille des interstices réels entre les roches formant la carapace de la structure.
