# Berge naturelle en érosion et littoral schisteux

Projet Consolidation des foyers  
d'érosion d'une rive

Plan Page titre

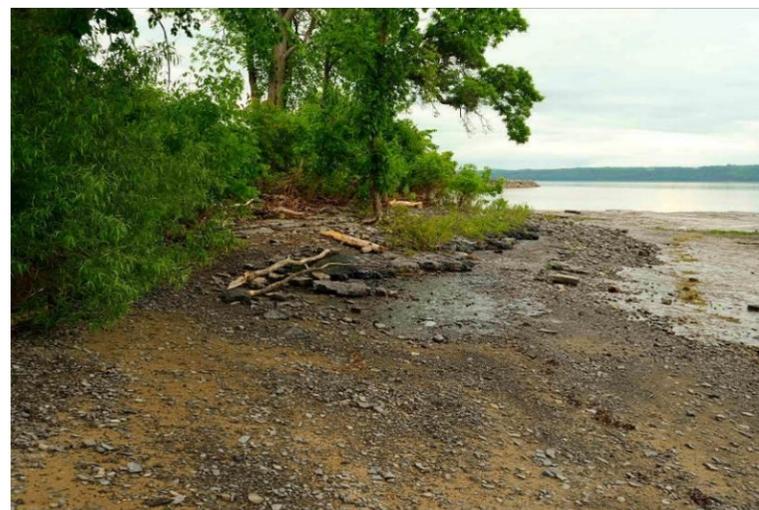
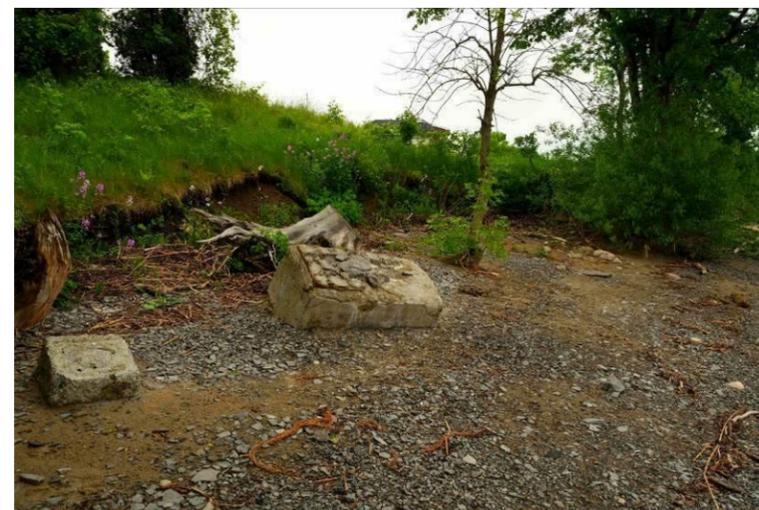
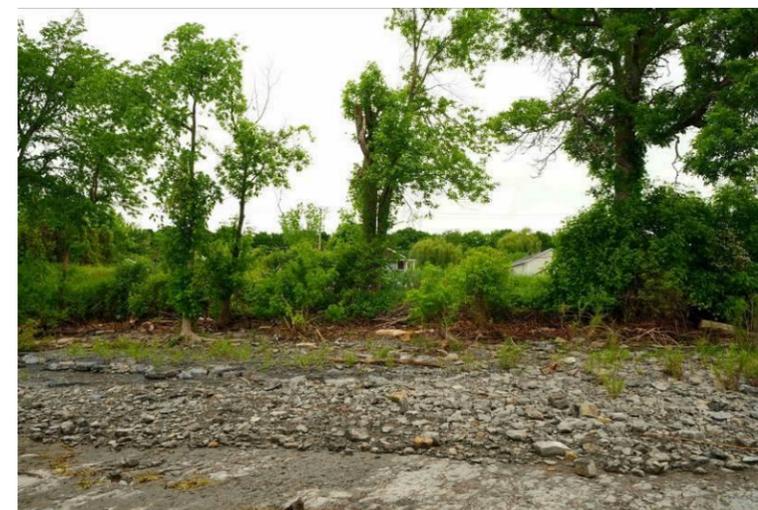
Conditions :  
Matériaux meubles en berge  
Littoral sur la roche mère (ex : schiste)

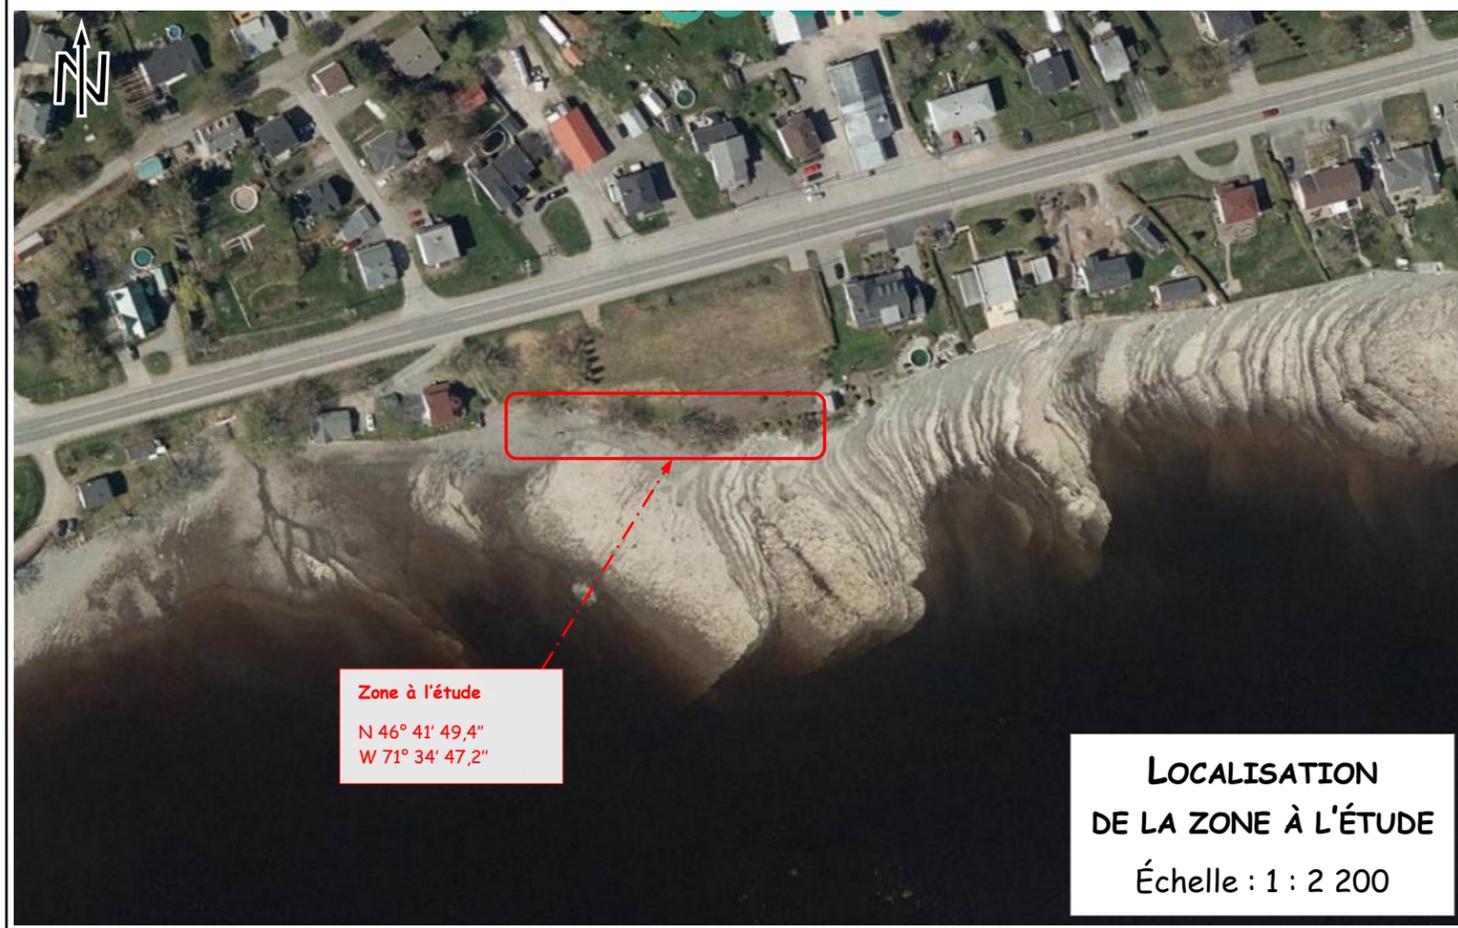
ÉLÉVATIONS		
Station de Neuville - 03280, Localisée à 0,500 m en aval de la zone d'intervention.		
Plus haut niveau d'eau enregistré	6.48	1984-04-15
Pleine mer supérieure, grande marée	5.41	s/o
Niveau moyen de l'eau	2.47	s/o
Plus bas niveau d'eau enregistré	-0.86	1981-01-03
Système de référence verticale	CGVD2013	- 1,69 m

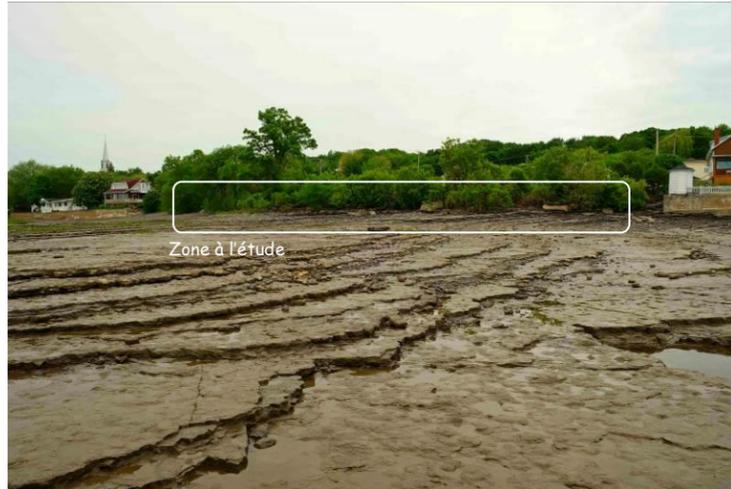
Le talus de la rive est composé de sol argileux déposé directement sur les roches schistosées. Sur une grande étendue, les plaques sont légèrement inclinées et régulièrement espacées.

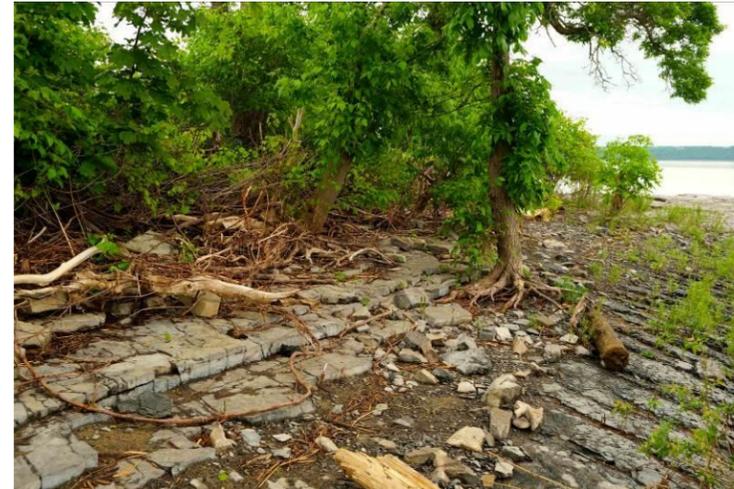
Par les forces naturelles, notamment par le cycle gel-dégel, les plaques se disloquent et se morcellent en plus petits éléments.

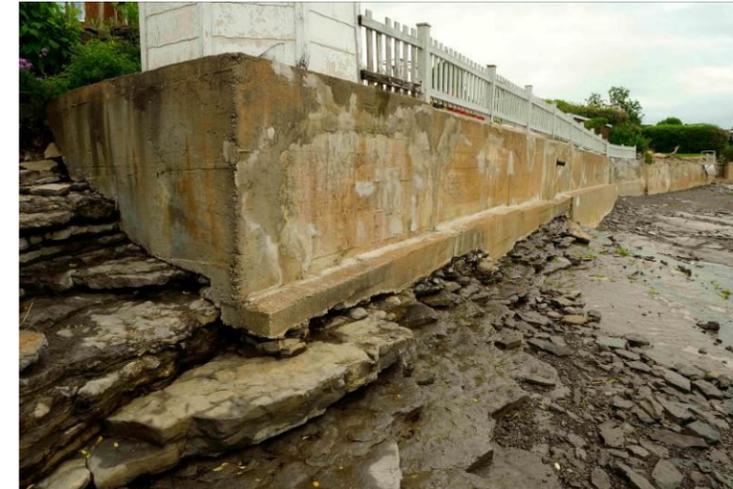
Aux extrémités de la zone d'intervention, on retrouve de rives protégées par des murets de béton. On constate l'érosion importante des plaques schisteuses. Naturellement, la rigidité des murs n'est pas compatible avec la modification du fond.

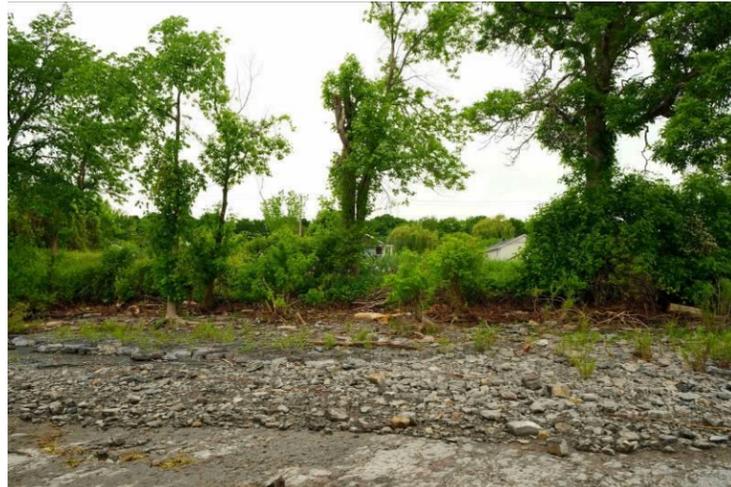
Actuellement, la majorité de la rive n'est que faiblement affectée par les processus érosifs. Il est donc proposé de ne pas intervenir sur toute la longueur de la zone au moyen des techniques mécanisées. Cependant, l'état de la rive devrait être régulièrement monitoré.

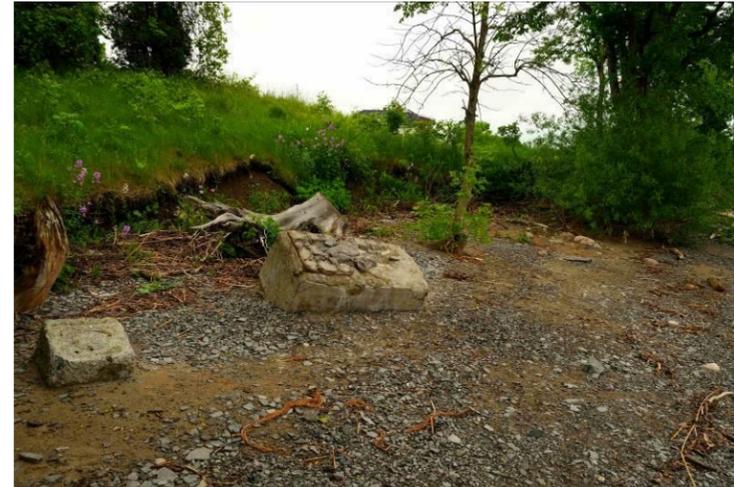
Le talus est constitué de dépôts de sol argileux. Lors des conditions de niveau d'eau élevé (conditions printanières combinées avec les marées hautes et des forts vents), la faible résistance de la rive peut générer la formation de foyers d'érosion.

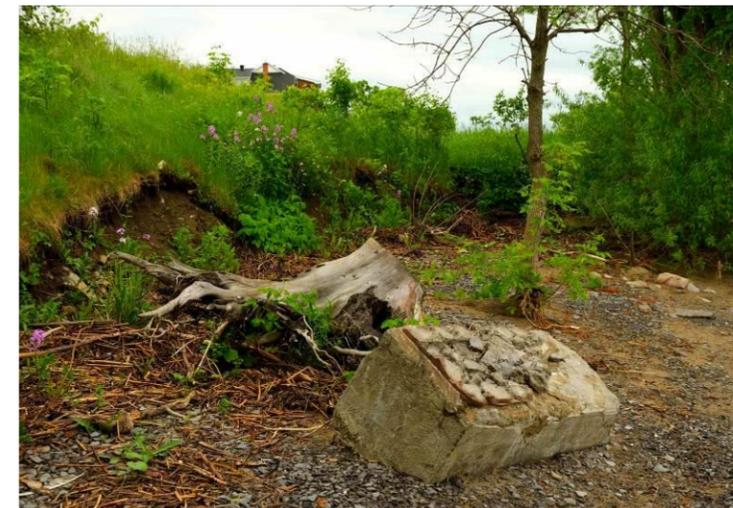
L'érosion de la base du talus entraîne la déstabilisation de la partie supérieure de la pente. Étant donné la granulométrie fine du matériel érodé, ce dernier est emporté. Dans ces secteurs, la dynamique érosive est donc très active et constante. Dans l'état actuel des lieux, il est donc proposé de limiter l'intervention aux sections sévèrement érodées.

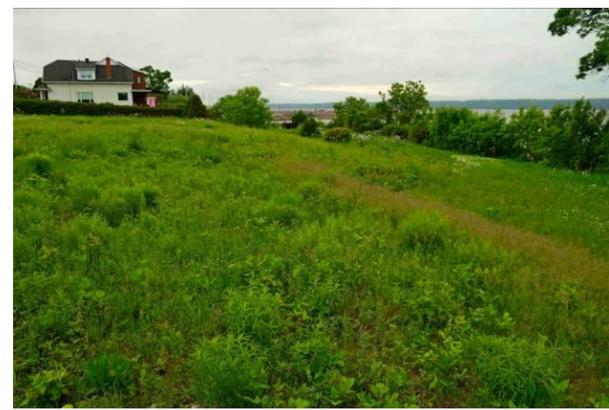
La partie supérieure du talus est consolidée par un couvert végétal.

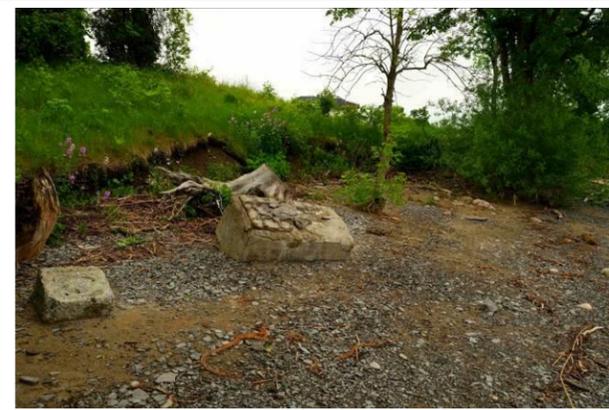
Érosion active du talus argileux. Une fois la protection arbustive disparue, l'érosion progresse rapidement.

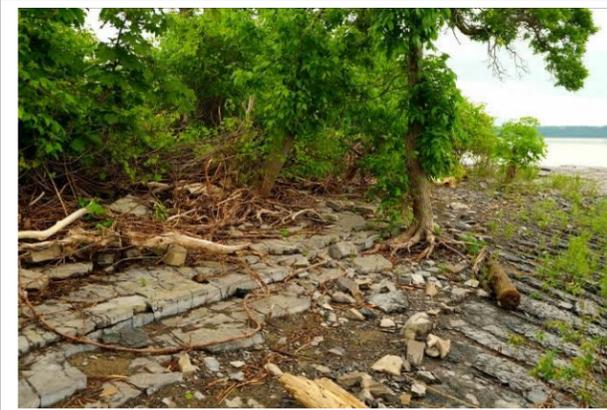
Le matériel angulaire disloqué de plaques rocheuses est présent au pied du talus.

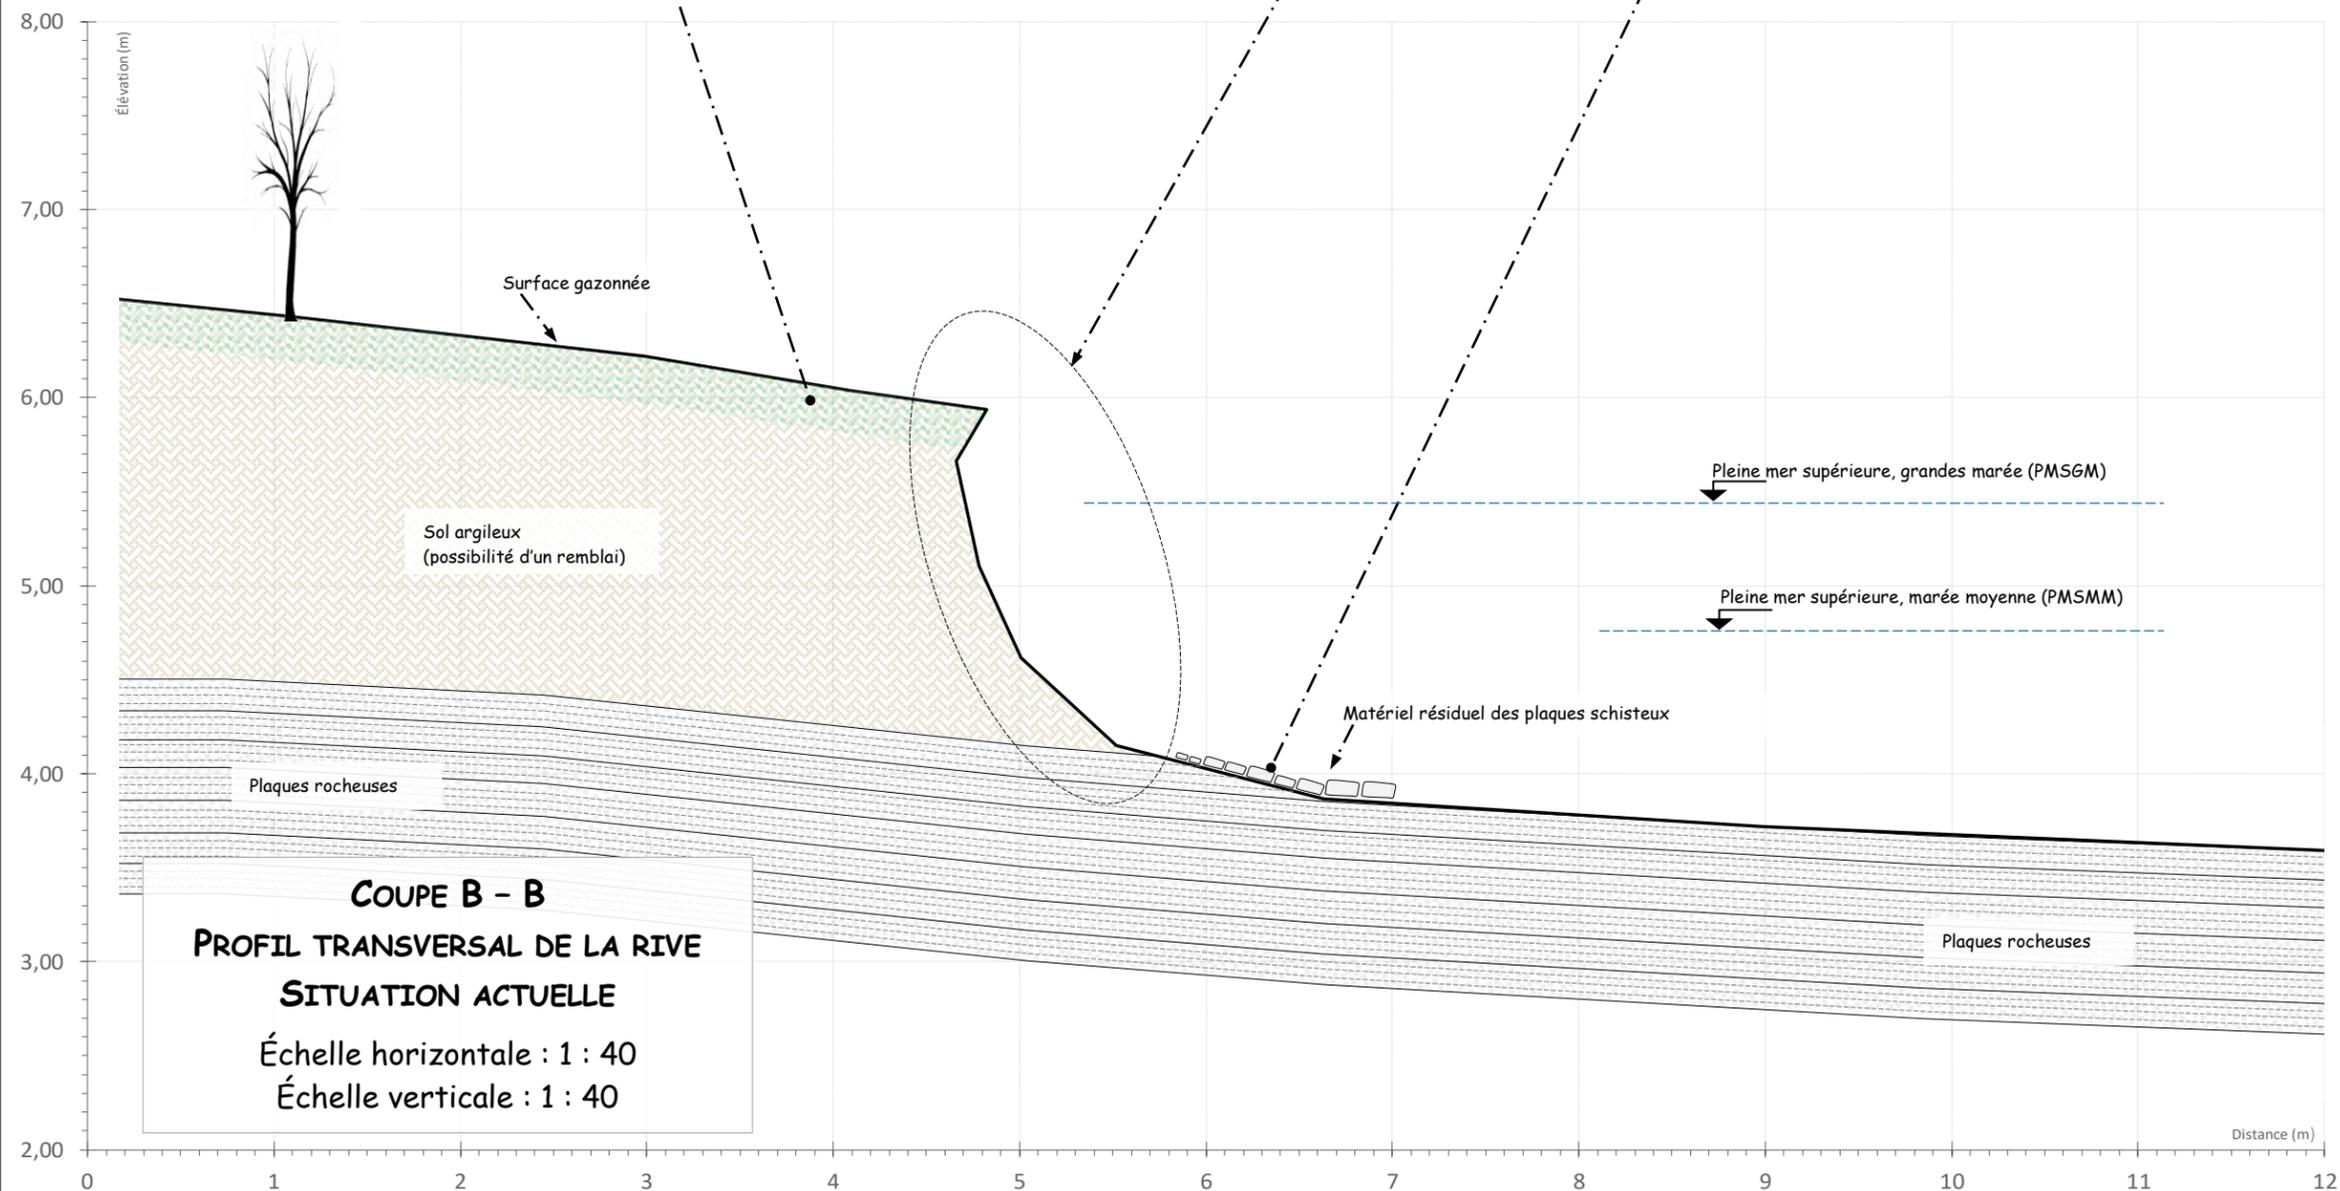
Projet	Consolidation des foyers d'érosion d'une rive
No du projet	2021-03-08D
Référence du client	
Plan d'eau	Fleuve St-Laurent
Plan	Coupe B - B Profil transversal de la rive Situation actuelle
Localisation	N 46° 41' 49,4" W 71° 34' 47,2"
Échelle	1 : 40 (horizontale) 1 : 40 (verticale)
Projeté par	Miroslav Chum, ing., M.Sc. Miroslav Chum, inc. 4418, de la Promenade Saint-Antoine-de-Tilly (Qc) (418) 326-2186 miroslavchum@gmail.com  Gabriel Charbonneau, ing.f. Aubier Environnement, inc. 3800, 1er Rang de Doncaster Val-David (Qc) J0T 2N0 (819) 507-0002 gabriel@aubier-enviro.com
Dessiné par	Miroslav Chum
Sceau	
Unités	Système métrique SI Distances en mm Élévations en m
Date	22 septembre 2022

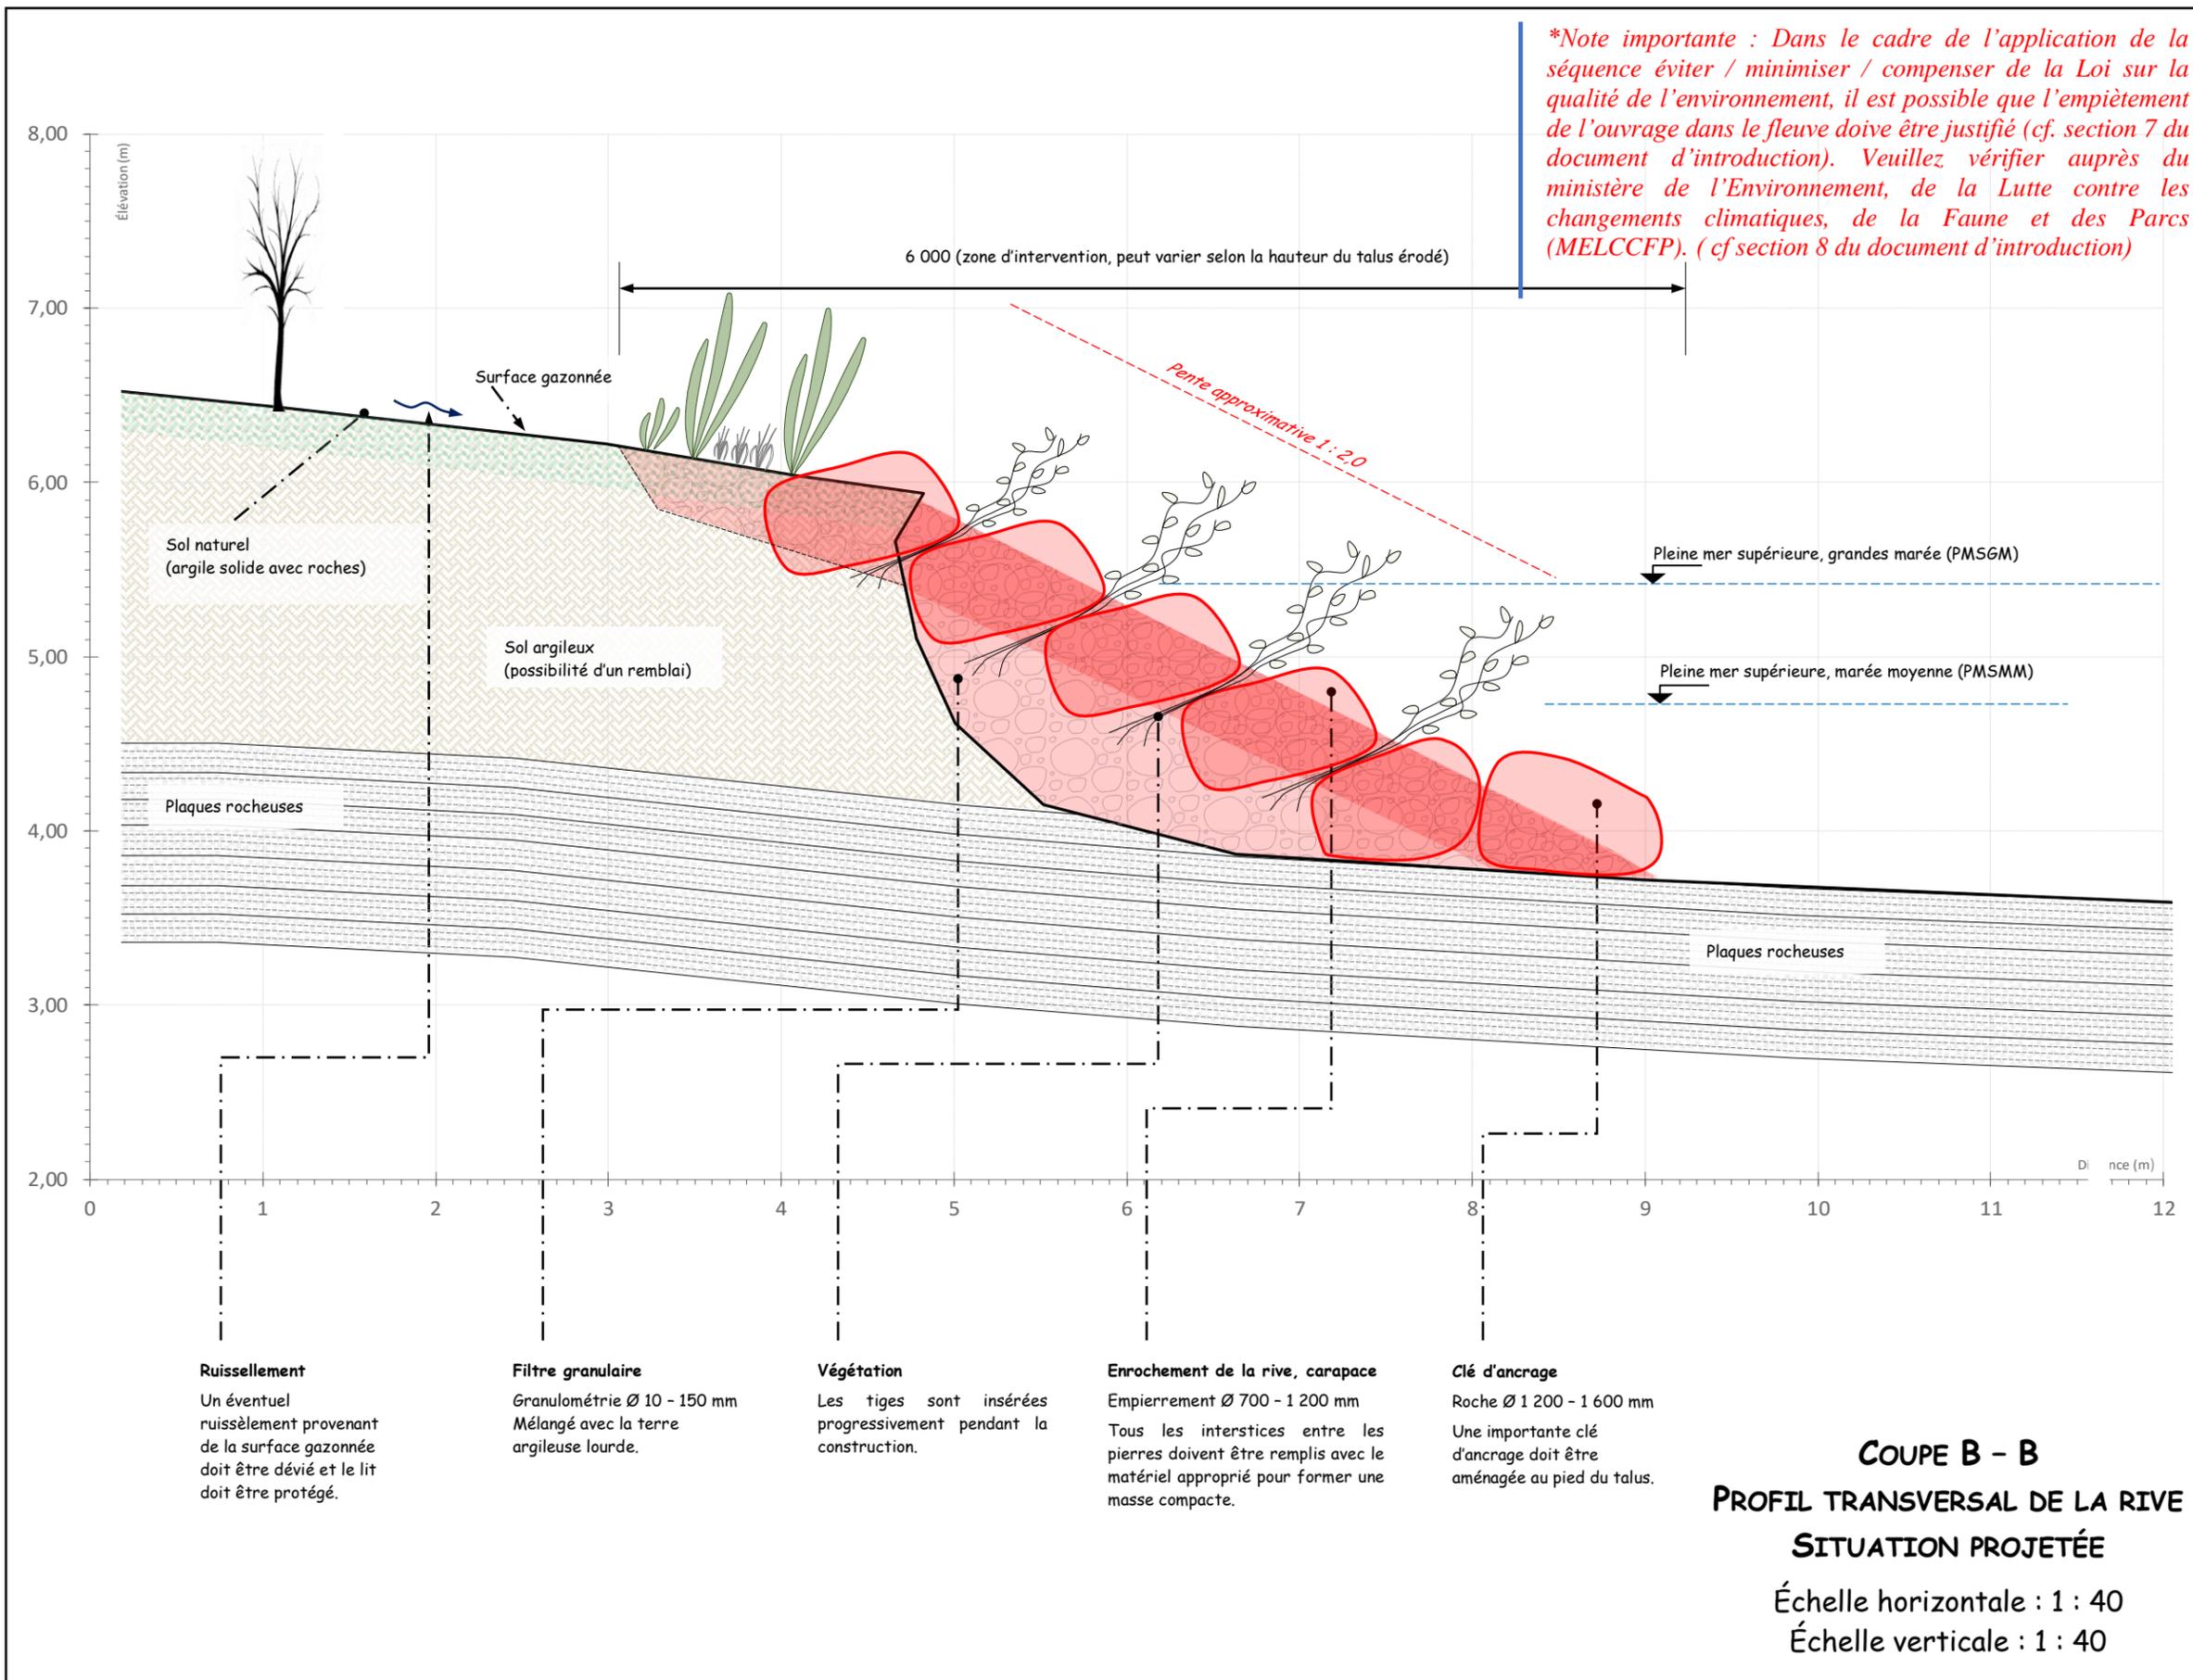
Projet	Consolidation des foyers d'érosion d'une rive
No du projet	2021-03-08D
Référence du client	
Plan d'eau	Fleuve St-Laurent
Plan	Coupe B - B Profil transversal de la rive Situation projetée
Localisation	N 46° 41' 49,4" W 71° 34' 47,2"
Échelle	1 : 40 (horizontale) 1 : 40 (verticale)
Projeté par	Miroslav Chum, ing., M.Sc. <i>Miroslav Chum, inc.</i> 4418, de la Promenade Saint-Antoine-de-Tilly (Qc) (418) 326-2186 miroslavchum@gmail.com  Gabriel Charbonneau, ing.f. <i>Aubier Environnement, inc.</i> 3800, 1er Rang de Doncaster Val-David (Qc) J0T 2N0 (819) 507-0002 gabriel@aubier-enviro.com

Les pierres seront placées selon la disposition indiquée sur les plans. Les pierres déposées directement sur le terrain naturel doivent être enfoncées à l'aide du godet de la pelle mécanique afin d'assurer la stabilité maximale des différents

éléments. L'entrepreneur doit placer les différents éléments de façon à obtenir une surface bien protégée, d'une masse stable, tout en minimisant le volume des vides et des interstices entre les différents éléments de la structure. Les plus grosses pierres seront placées au pied du talus. Afin d'assurer la stabilité et l'étanchéité des structures, un matériel de calibre intermédiaire doit être placé dans les interstices entre les grosses pierres.

Dans la partie supérieure de l'enrochement (élévation supérieure à la ligne des hautes eaux naturelles), les interstices entre les pierres seront partiellement remplis de terre végétale afin de faciliter la reprise de la végétation. La partie supérieure du talus sera revégétalisée par la plantation d'arbustes indigènes.

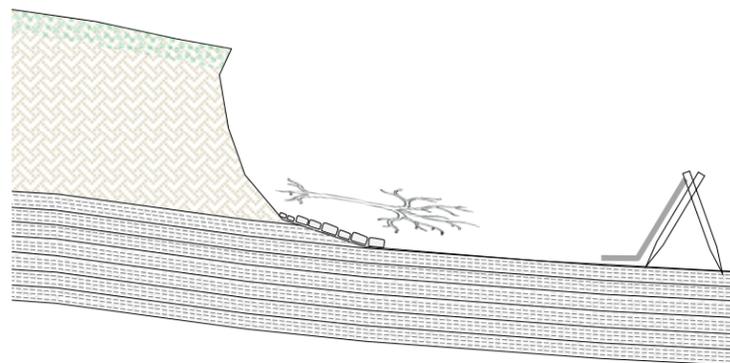
#### Étape 1

- Le rideau de confinement des sédiments est mis en place.
- Les débris présents sur la rive sont retirés et convenablement disposés.

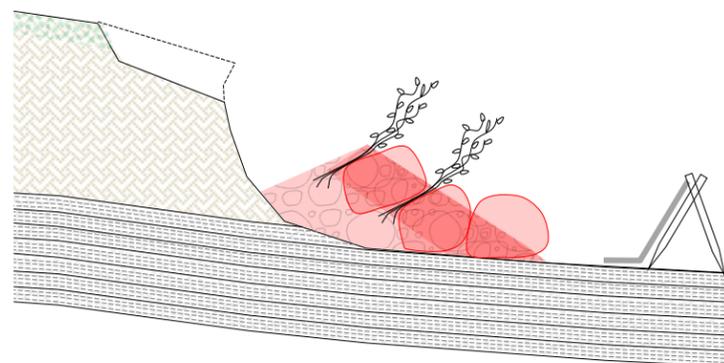
#### Étape 4

- Les rideaux de confinement des sédiments restent en place.
- Les longues tiges de végétaux sont progressivement insérées dans les interstices entre les blocs.
- La structure composée de roches et végétaux est érigée progressivement.
- Les interstices entre les roches de la carapace sont soigneusement remplis par le matériel approprié.

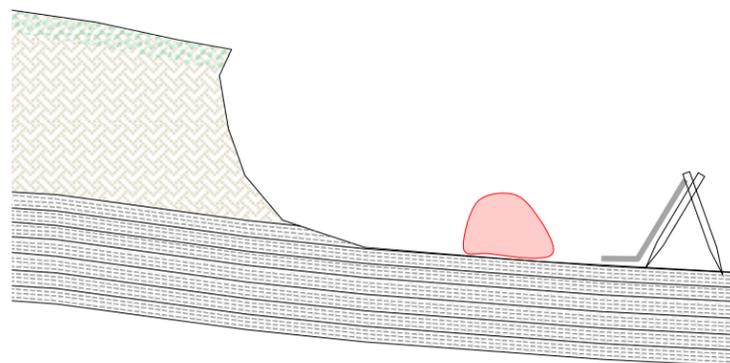
#### Étape 2

- Les rideaux de confinement des sédiments restent en place.
- Les travaux sont réalisés dans des conditions sèches (en l'absence de la marée).
- Une grosse roche est placée afin de constituer la clé.

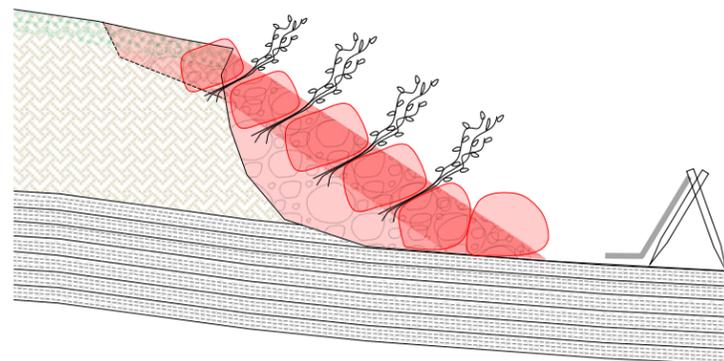
#### Étape 5

- Les rideaux de confinement des sédiments restent en place.
- Les interstices entre les roches de la carapace sont soigneusement remplis par le matériel approprié.
- La végétalisation de la partie supérieure du talus est complétée.

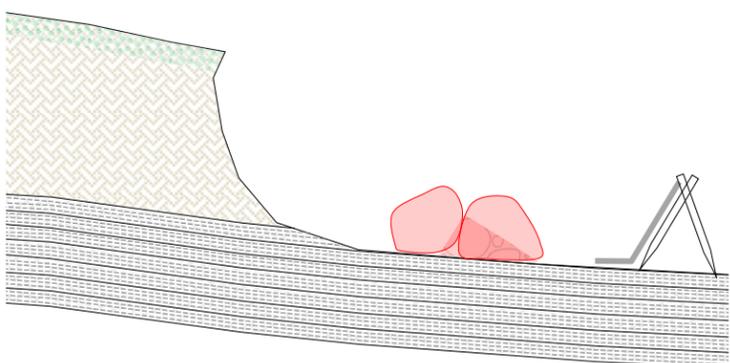
#### Étape 3

- Les rideaux de confinement des sédiments restent en place.
- Les gros blocs sont progressivement déposés. Les interstices sont remplis par le matériel approprié.

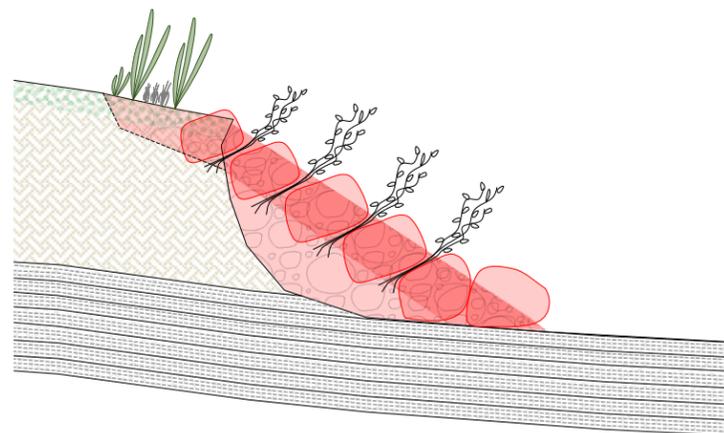
#### Étape 6

- Le site est nettoyé.
- Les voies d'écoulement préférentiel (ruissellement) sont déviées et protégées.
- Les rideaux de confinement des sédiments sont retirés.
